Fachada da igreja do Mosteiro de Santa Cruz de Coimbra

Anotações sobre os trabalhos de conservação e restauro — 1996-1997

Nuno Proença

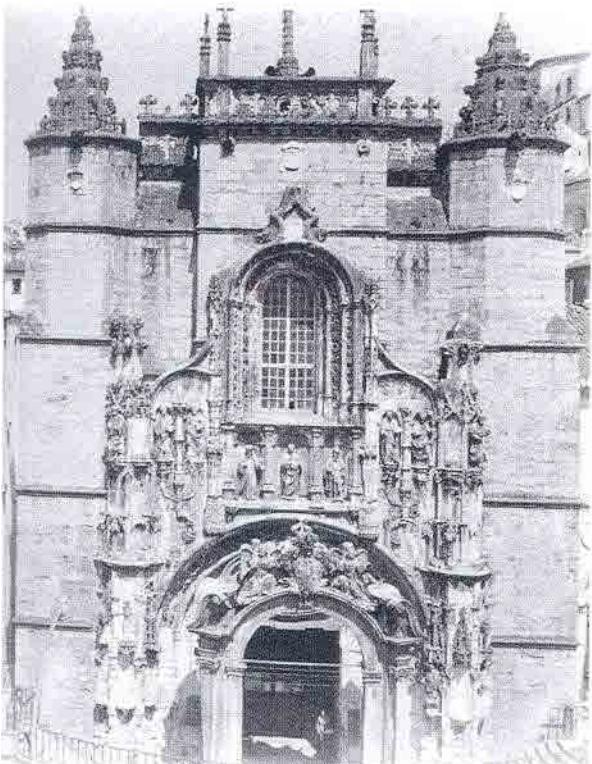
Fig. 1. Imagem da fachada — anos 70 — tirada após uma intervenção de erradicação da vegetação.

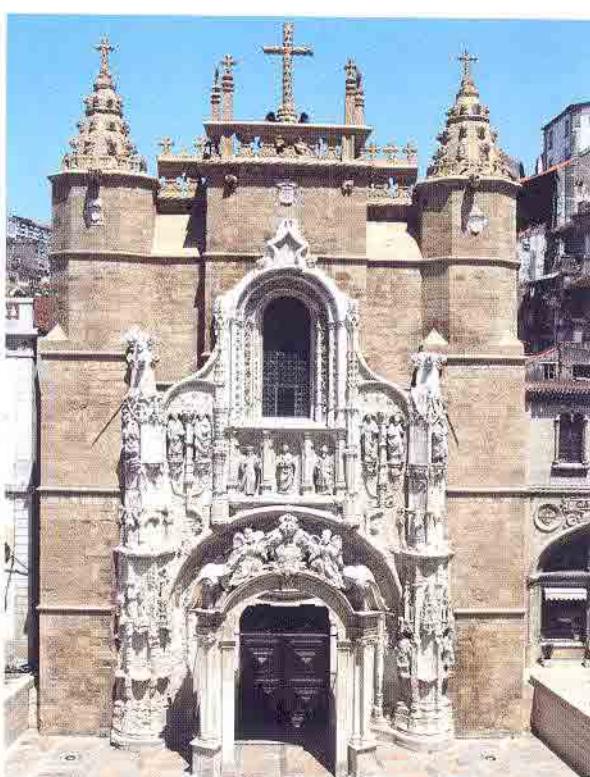
Fig. 2. Imagem da fachada em 1997, após a conclusão dos trabalhos.
