Conservação e restauro do exterior da Torre de Belém

Nuno Proença – Nova Conservação, Lda.

Conservation and restoration of the exterior masonry of the Torre de Belém The conservation and restoration of the exterior masonry of the Torre de Belém began with a state of conservation assessment, which required a photographic and topographic survey of the structure and the digitization of the data obtained. The assessment was carried out by close visual examination and subsequently computerized on the previous data to allow the graphic documentation of all façades with their various deterioration patterns.

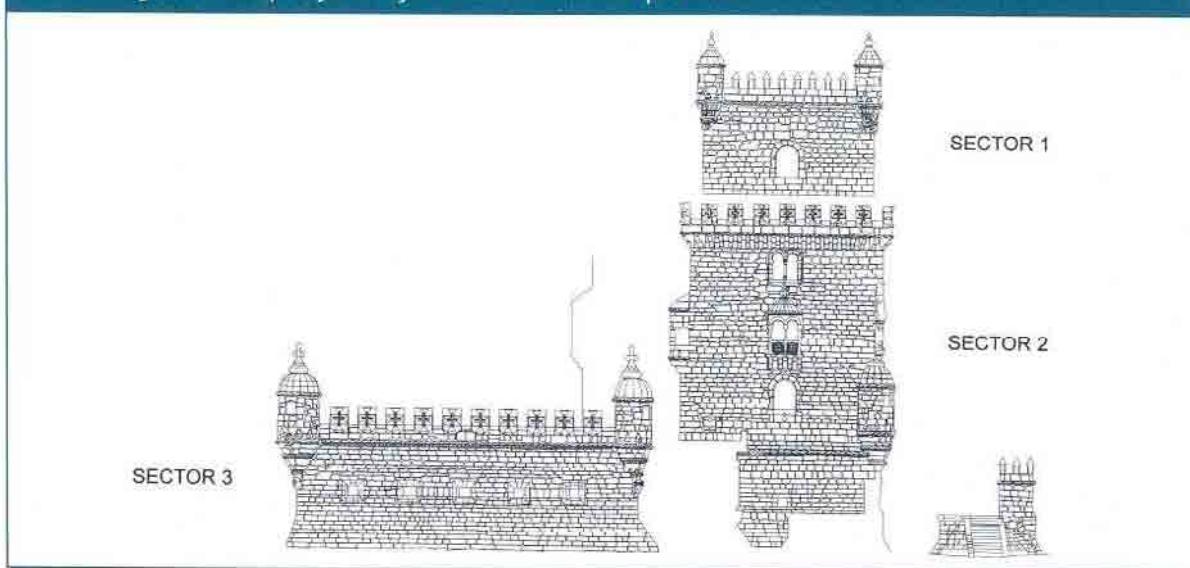
Levantamento gráfico – Exemplificação no alçado nascente da subdivisão por sectores
