# Sé de Évora

## Intervenção de conservação do zimbório

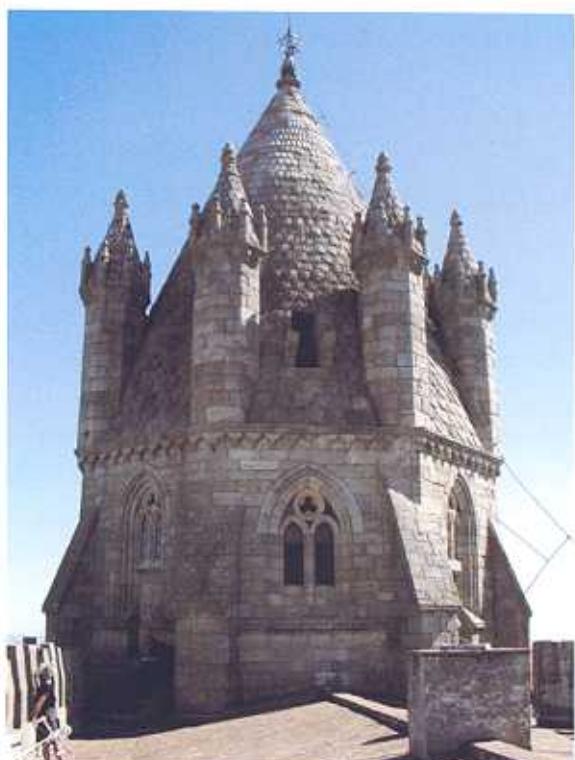
1. Vista geral do zimbório,  
 antes da intervenção  
 Nova Conservação, lda.

O estado de alteração do granito no zimbório era bastante avançado, especialmente no seu interior, onde, na zona central do fecho da abóbada, a perda de material já atinge vários centímetros relativamente à superfície original, pelo que, em 2000, foi colocada uma plataforma sobre o cruzeiro para deter a queda de fragmentos provenientes do decaimento da pedra. Com a colocação desse estrado foi possível observar a acumulação de material – areia, fragmentos da dimensão de uma moeda ou até mesmo com 15 cm de comprimento. Esta plataforma possibilitou, também, a criação de condições para o estudo e investigação dos fenómenos de degradação da pedra, permitindo o ensaio de produtos com vista à definição de uma metodologia de intervenção.

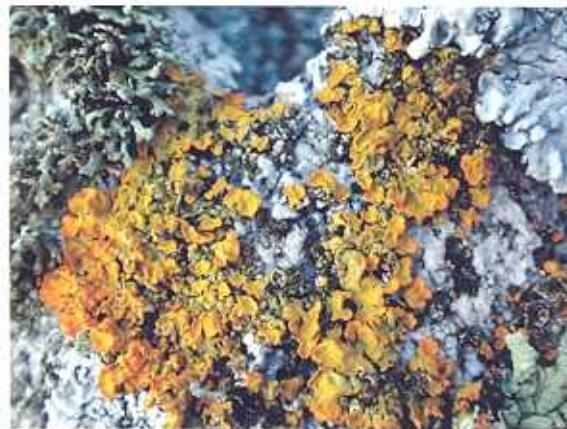
3. Colonização biológica  
Nova Conservação, Lda

A remoção da colonização biológica, com aplicação prévia de biocida, foi implementada de forma generalizada em todas as superfícies exteriores. De um modo geral, esta tarefa incluiu a limpeza preliminar de preparação das superfícies, com a remoção dos depósitos terrosos e da biomassa mais densa, pela sucessiva pulverização do biocida (ciclos até à aparente saturação da superfície) e localmente nas zonas ainda activas por novas reaplicações mediante pinçelagem. O biocida utilizado foi o Prevental R80, da Bayer, em solução aquosa a 3%. A solução foi aplicada em dois ciclos, espaçados com um intervalo de uma semana. Cada aplicação consistiu em, pelo menos, duas demãos dadas no mesmo dia. Após a última aplicação foram

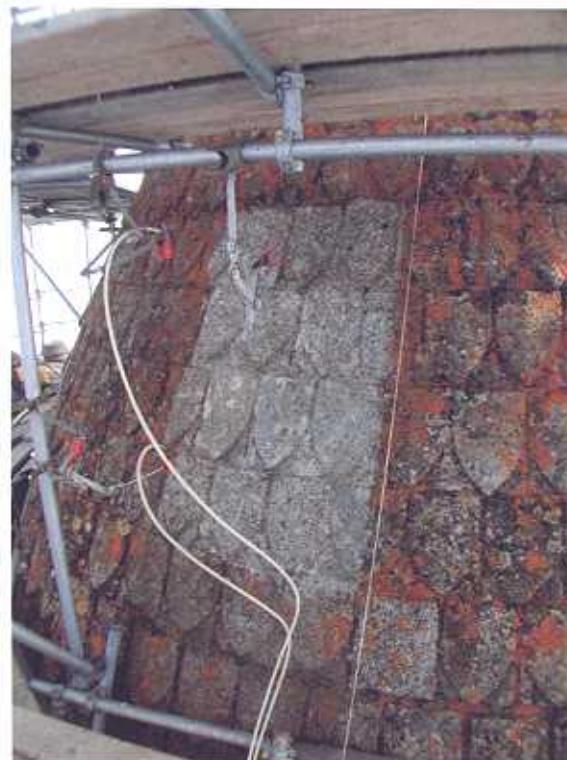
4. Pormenor da colonização biológica  
Nova Conservação, Lda

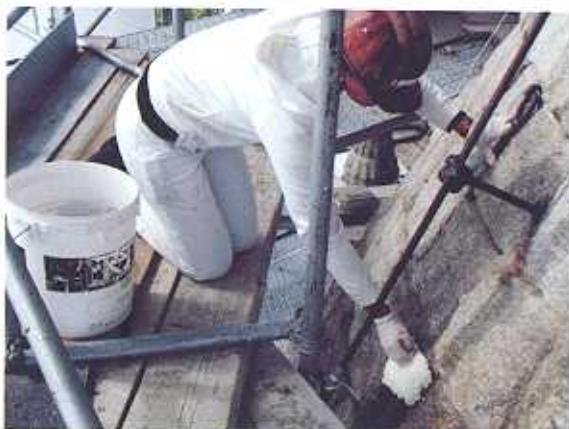
### 6. Aplicação de compressas químicas

Relativamente aos depósitos acastanhados superficiais, foi realizada uma limpeza gradual, mediante a aplicação singular ou complementar, conforme as situações, dos seguintes sistemas: nébulização, seguida de compressas químicas pontuais, terminando com a microábrasão de pormenor para acabamentos mais difíceis.

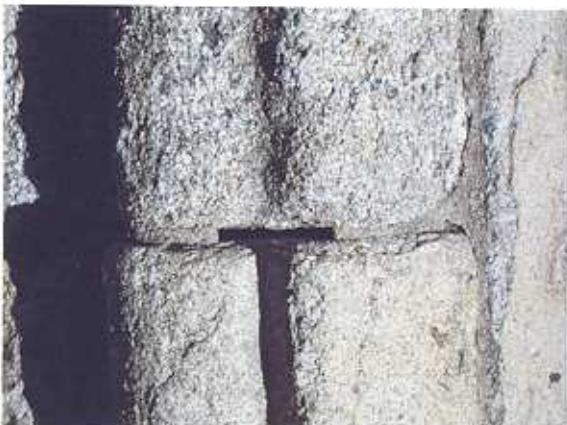
### 7. Exemplo de uma junta aberta degradada

capacidade de vedação de cerca de 60% das juntas permitia a ocorrência de fortes infiltrações nas estruturas e a consequente lixiviação das argamassas que, de forma cíclica, em sequência, promoviam o acentuar de infiltrações para o interior, o aparecimento de eflorescências salinas e a ocorrência de fenômenos de instabilidade de blocos. Do ponto de vista operacional, esta fase dos trabalhos representou uma das fases fundamentais e o maior ônus de carga horária no cômputo geral dos trabalhos de conservação.

Genericamente, o tratamento das juntas consistiu na remoção das argamassas degradadas, no rebaixamento das argamassas de cimento Portland que se apresentavam microfissuradas, na remoção dos materiais desagregados no interior das juntas, no enchimento dos vazios estruturais e no refechamento final de superfície. Numa primeira fase, foram utilizados micromartelos pneumáticos com diferentes escopros para permitir a remoção das argamassas de uma forma eficaz e controlada. Depois de abertas, as juntas foram limpas dos materiais que apresentavam falta de coesão, através da aspiração, da emissão de ar comprimido e, nos locais possíveis, da lavagem controlada com água corrente e escovas para remoção dos depósitos terrosos dos bordos das juntas.

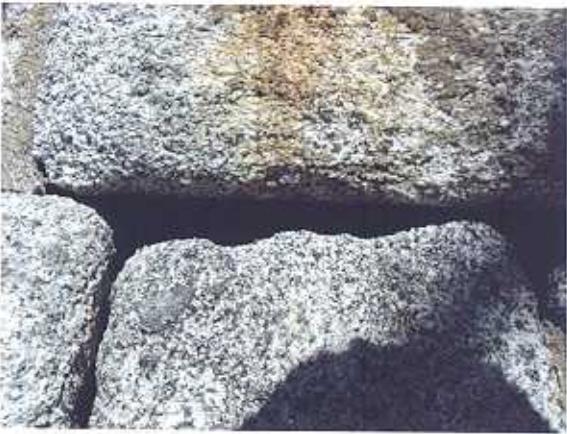
### 8. Exemplo de uma junta aberta

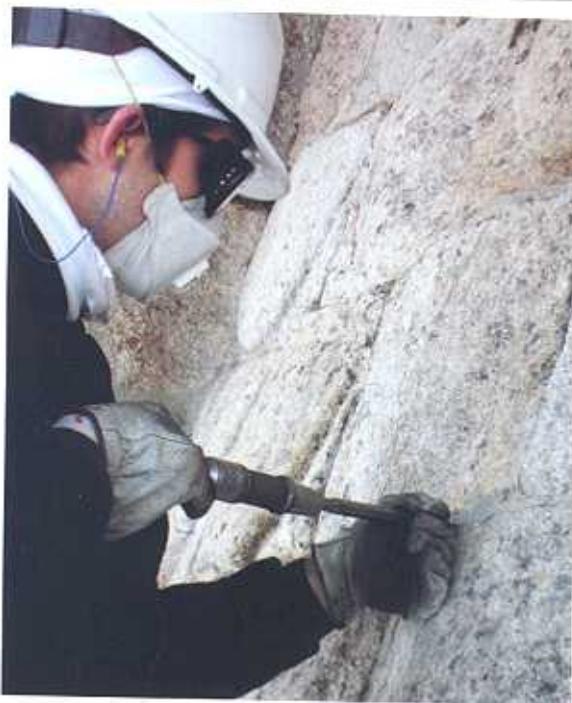
9. Remoção das argamassas não funcionais  
Nova Conservação, Lda.

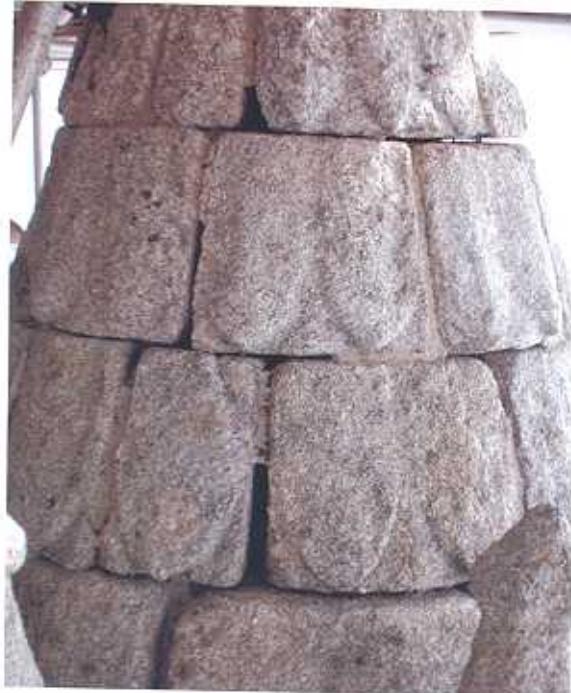
10. Juntas após a remoção das argamassas não funcionais  
Nova Conservação, Lda.

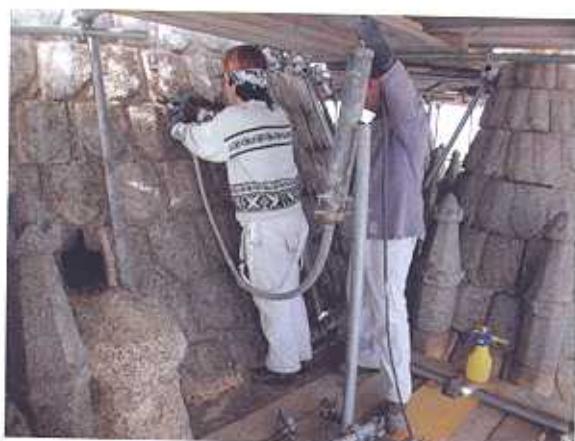
11. Preenchimento em profundidade das juntas  
Nova Conservação, Lda.

dos vazios internos, utilizando argamassas à base de ligante *Ledan MTX-L*, da Tecno Edile Toscana, e outra de refechamento superficial e final, com argamassas formuladas com base no ligante *Ledan C30*, também

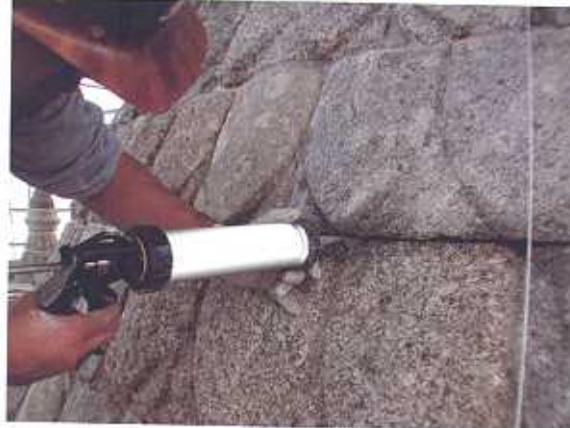
12. Preenchimento de juntas mais finas com argamassa de inertes de menor granulometria  
Nova Conservação, Lda.

Na formulação e aplicação da argamassa para refechamento superficial das juntas, por questões de integração cromática com a matriz granítica do suporte envolvente, foi inevitável o desenvolvimento de uma metodologia de trabalho algo diversa dos sistemas normalmente adoptados. Nesse sentido, foi necessária uma especial atenção na selecção dos inertes, a nível de cromias e granulometria, de forma a criar uma argamassa integrada em termos de cor, aspecto e vibração, tendo ainda sido necessário efectuar o trabalho de aplicação das argamassas de forma a permitir a acentuação das cores e texturas. A aplicação foi realizada de modo a que as argamassas resultassem lisas, ligeiramente abaixo do nível dos blocos limítrofes, com inertes expostos, com bordos limpos e sem sobreposição em relação à pedra circundante.

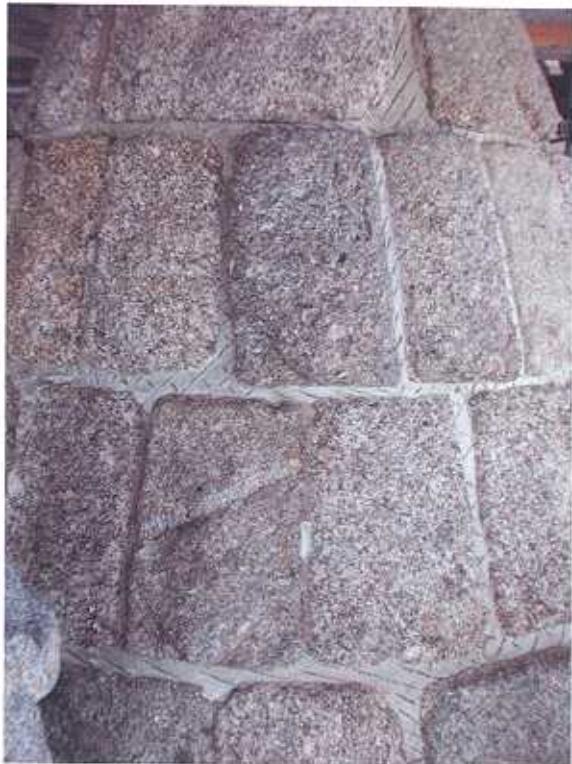
13. Juntas após preenchimento em profundidade  
Nova Conservação, Lda

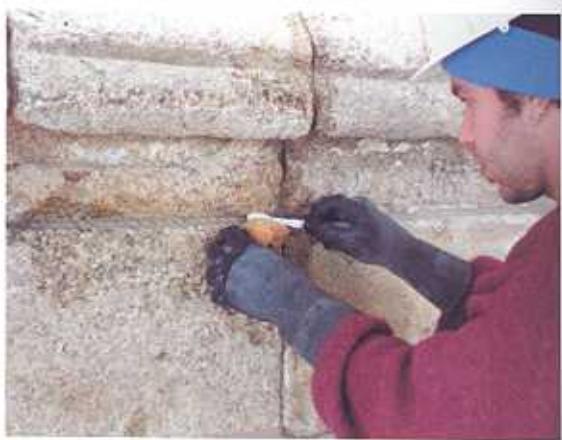
14. Limpeza das superfícies após preenchimento em profundidade  
Nova Conservação, Lda

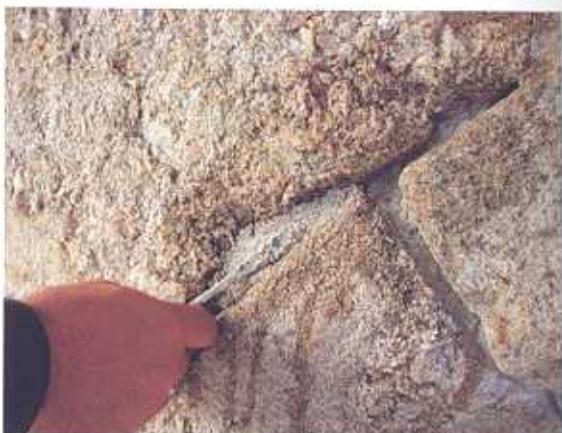
15. Refechamento final e microestucagem  
Nova Conservação, Lda

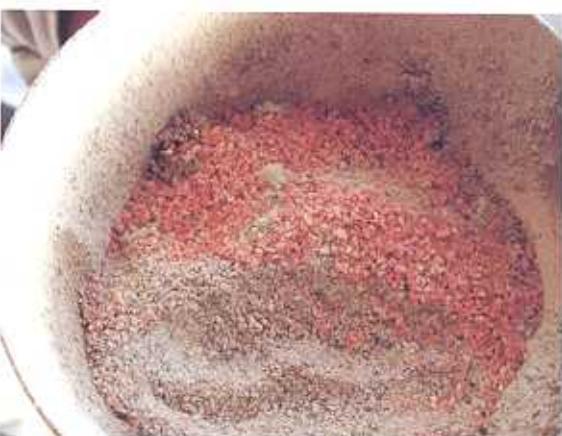
16. Argamassa para a estucagem final  
Nova Conservação, Lda

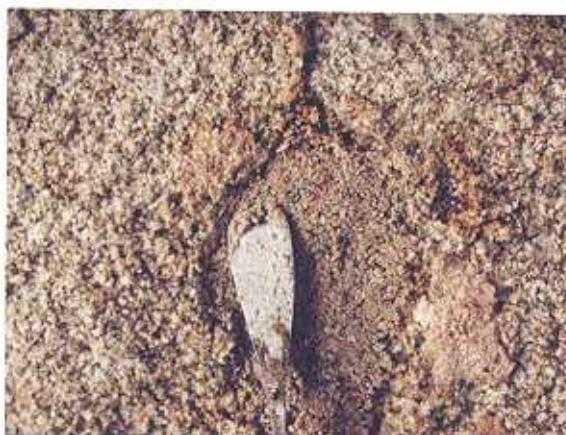
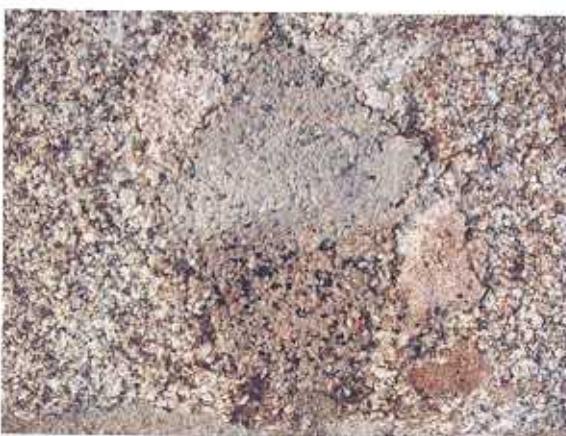
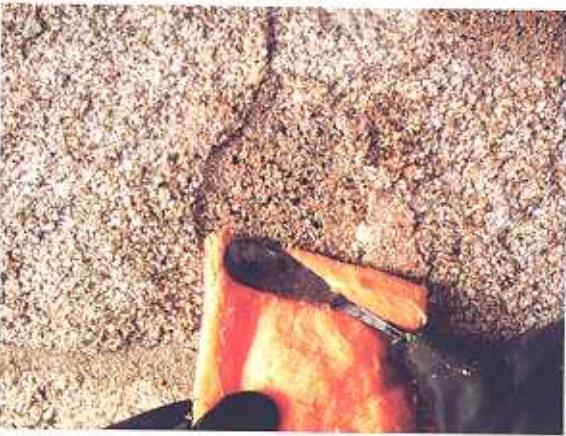
18, 19 e 20. Preenchimento final de lacunas (sequência das diferentes acções).  
Nova Conservação, Lda

Ao nível da superfície evidenciava-se uma situação de destaque de pequenos fragmentos e lascas de material pétreo, mais acentuado nos blocos de granito amarelo e com maior expressão nas superfícies expostas a Sul. Os elementos recolhidos foram, após as fases de limpeza, recolocados com resina epoxidica, à qual foi adicionada, quando necessário, sílica micronizada, como componente tixotrópico, e as linhas de fractura preenchidas com argamassa à base de C30 e inertes finas, como APS50.

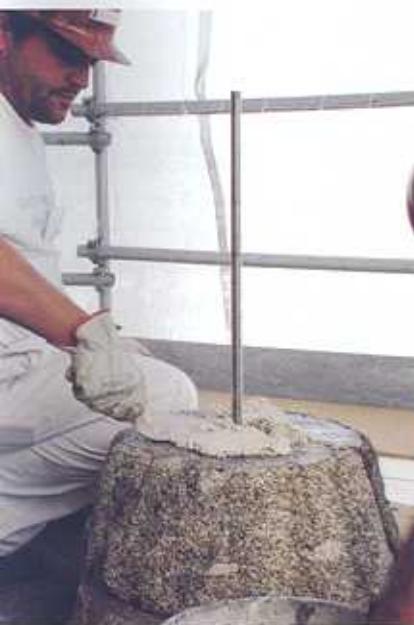
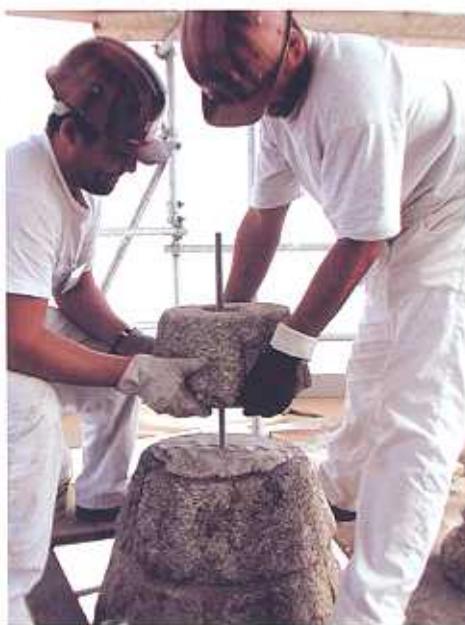
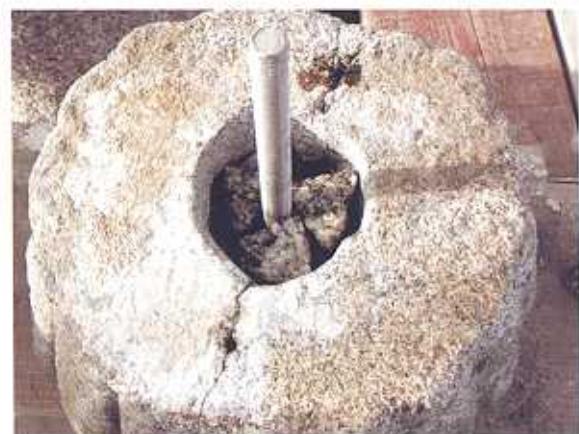
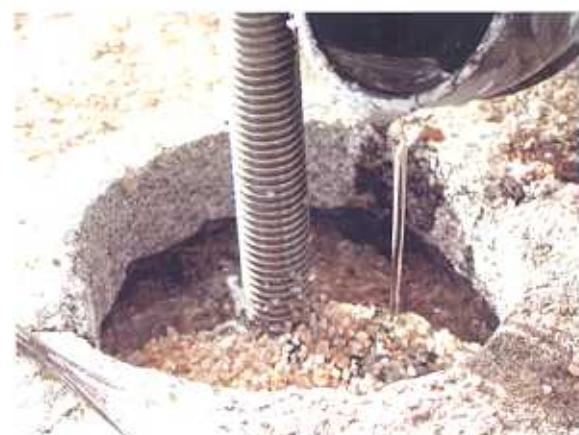
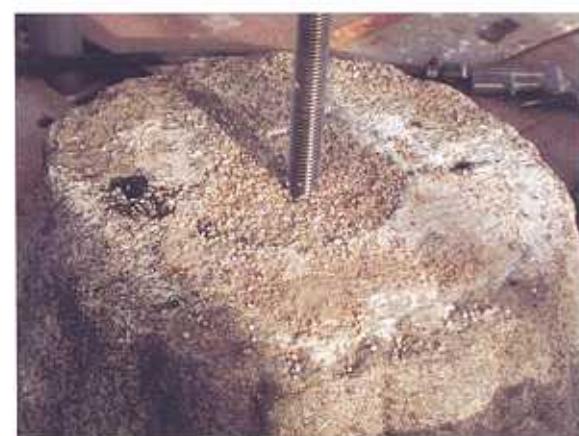
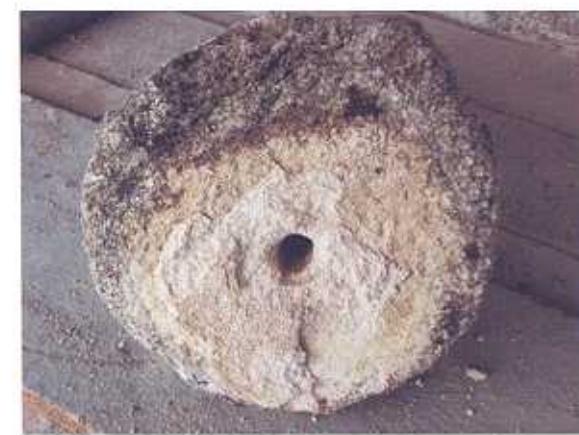
21, 22, 23, 24 e 25.  
Remontagem dos elementos  
de um pináculo, recorrendo  
a perno de aço inox, resina  
epoxídica e algamassas  
(sequência das diferentes  
ações)

Nas peças desmontadas foram substituídos ou colocados pernos em varão rosado, de aço inox 304, ancorados com resina epoxidica na base e argamassa no orifício superior. Salienta-se que as peças de embasamento destes pináculos foram lavradas para que parte do bloco esculpido resultasse inserido no respectivo cone do torreão, obtendo-se assim um

travamento do conjunto. Contudo, verificou-se que algumas peças apresentavam uma ligação fissurada, comprometendo o sistema construtivo do ponto de vista estático, pelo que foi decidido, em obra, efectuar uma pregagem, através de um furo de atravessamento da lesão, fazendo-se a consolidação com a colocação de um perno em varão rosado, de aço inox 304 mergulhado em resina epoxídica.

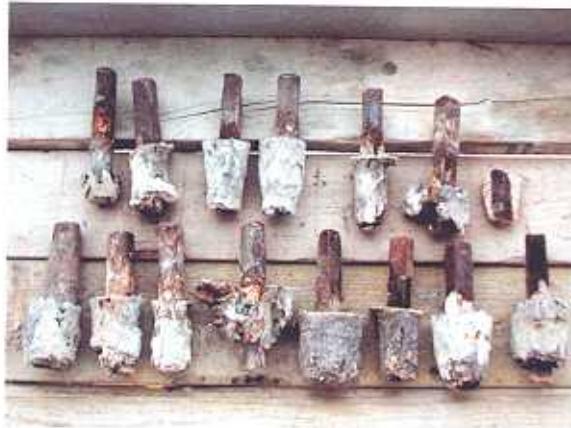
Foi, ainda, necessário proceder à desmontagem dos numerosos pequenos pináculos que fazem o coroamento perimetral dos torreões. Estes elementos decorativos evidenciavam tipologias associáveis a intervenções temporalmente distintas. Existia um conjunto de peças nitidamente mais recentes atribuíveis talvez à intervenção de restauro realizada nos Anos 60 pela Direcção-Geral dos Edifícios e Monumentos Nacionais (DGEMN). A desmontagem dos elementos que se encontravam instáveis permitiu-nos interpretar a metodologia utilizada, no passado, na fixação e ancoragem das pedras. As peças não intervençãoadas nos Anos 60 apresentavam pequenos espiões em ferro, sendo o assentamento efectuado com argamassa de cal. As peças então desmontadas, visto o assentamento ter sido realizado com argamassa de cimento, foi-lhes retirado o espião, não tendo sido, na altura, recolocado qualquer novo elemento de fixação, pelo que o orifício se encontrava preenchido com cimento. As pedras novas colocadas

26. Pequeno pináculo  
desmontado  
Nova Conservação, Lda.

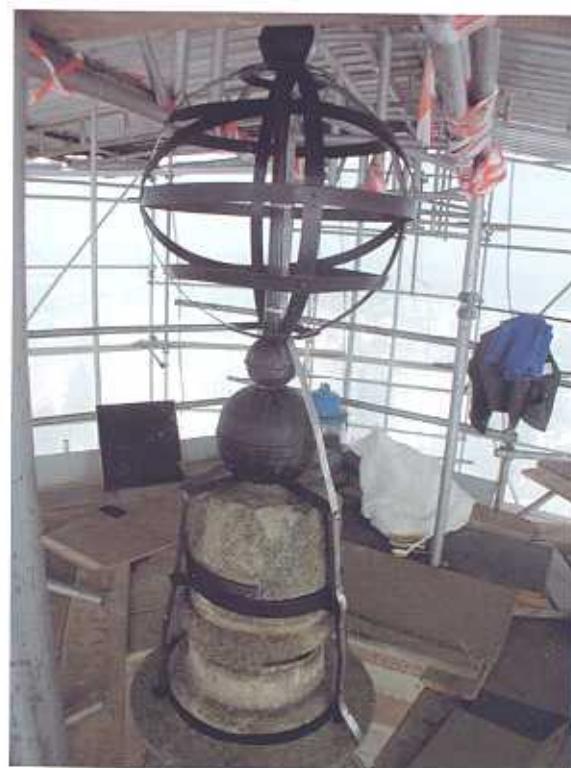
29. Réplica do elemento decorativo já aplicada no topo do zimbório  
Nova Conservação, Lda.

O conjunto decorativo de remate da estrutura do zimbório, efectuado em liga de cobre, era composto por uma esfera armilar e quatro esferas com diâmetros decrescentes de baixo para cima, duas encimando a esfera e duas na sua base. Este conjunto era rematado superiormente por uma cruz decorativa em ferro. Todos estes elementos se encontravam fortemente degradados e, mesmo após os tratamentos de conservação e restauro, a sua capacidade de poderem permanecer no local apresentava um horizonte de vida limitado. Considerando a localização do conjunto e a dificuldade objectiva de concretização de futuros trabalhos de manutenção e/ou restauro a médio prazo, foi decidido aplicar uma réplica do conjunto e musealizar o original. As réplicas foram realizadas à escala 1:1 – as esferas por fundição de liga de cobre e a esfera armilar por dobragem de barra de cobre.
