L'IMMINENTE CONCLUSIONE DEI LAVORI AL TEMPIO
DI NETTUNO A PAESTUM APRE PROSPETTIVE NUOVE
PER LA FRUIZIONE DELL'INTERA AREA ARCHEOLOGICA

di Paola Coghi e Nuno Proença de Almeida

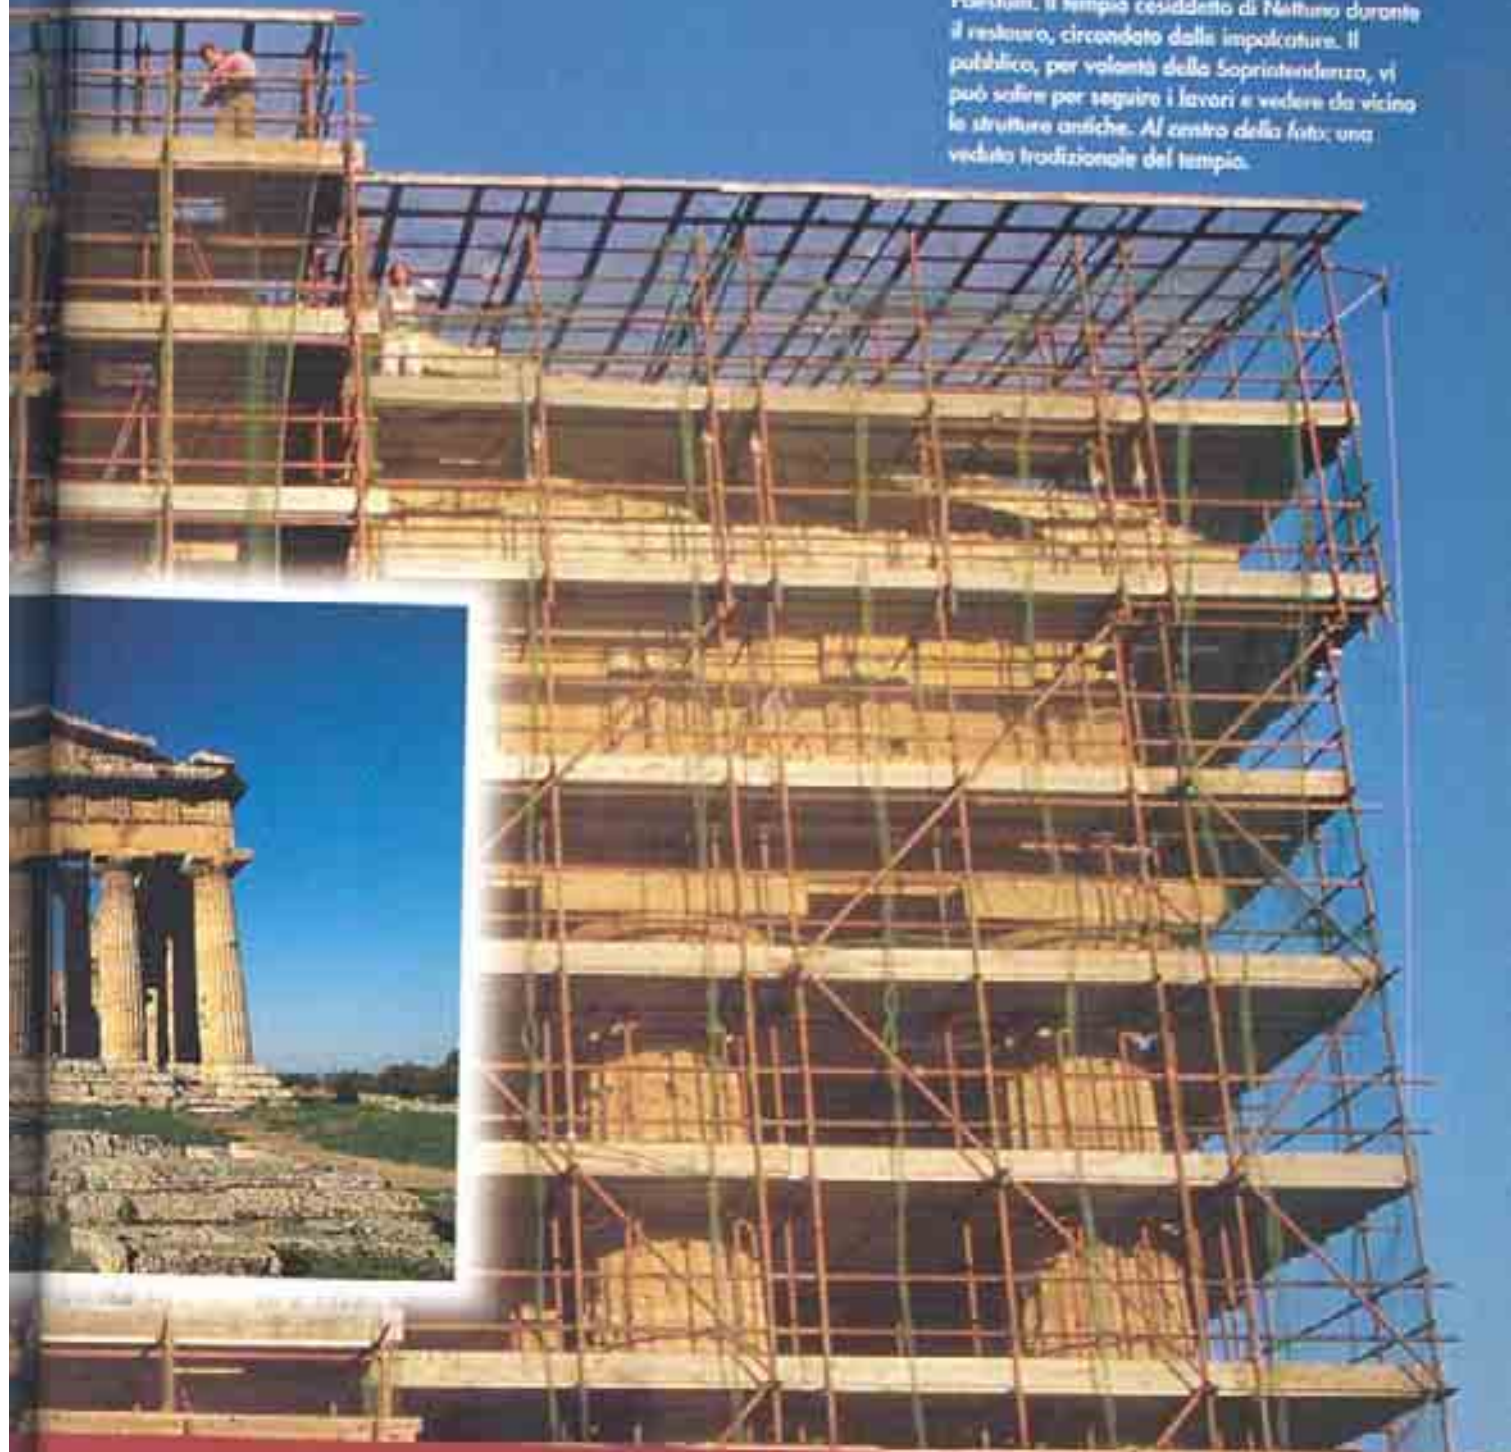
Pompeii. Il tempio cosiddetto di Nettuno durante il restauro, circondato dalle impalcature. Il pubblico, per volontà della Soprintendenza, vi può salire per seguire i lavori e vedere da vicino la struttura antica. Al centro della foto: una veduta tradizionale del tempio.

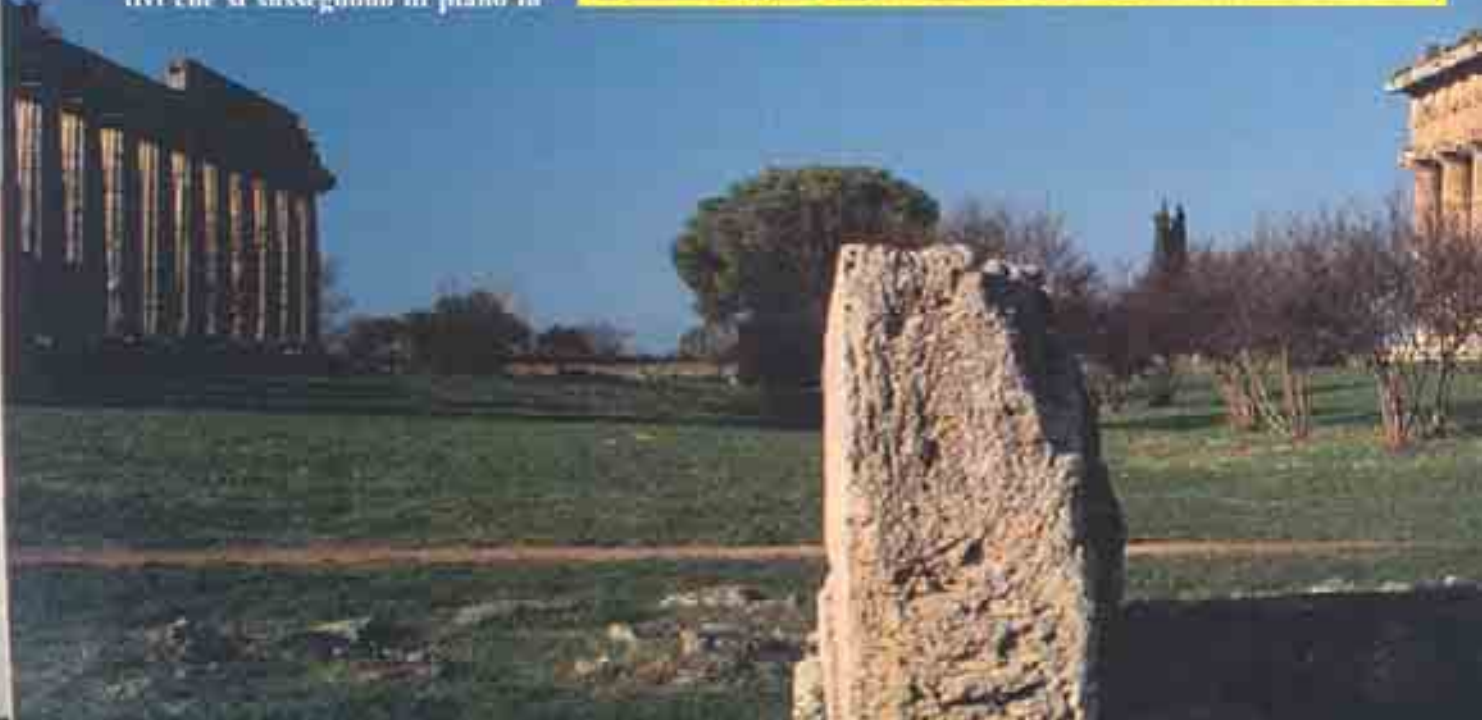
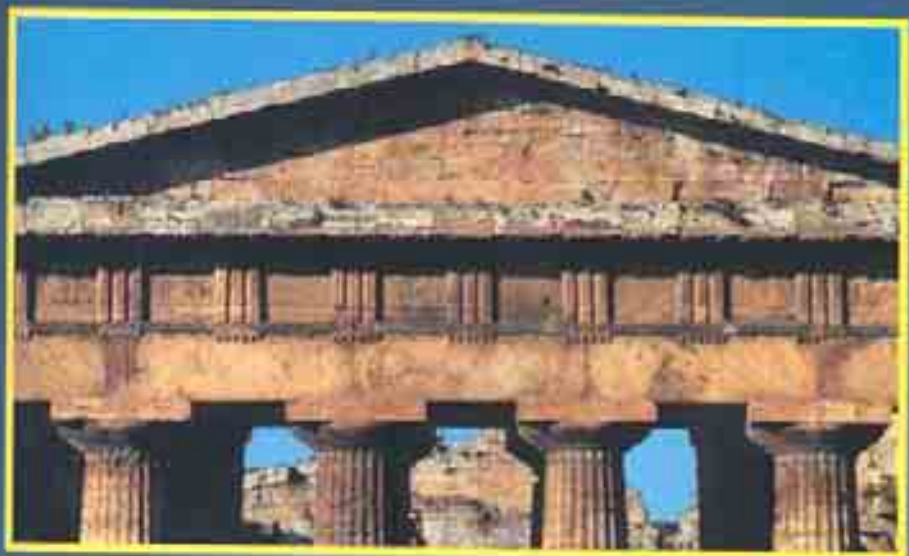
Dal sopra: trabeazione e fregio del tempio di Nettuno prima degli interventi di restauro.

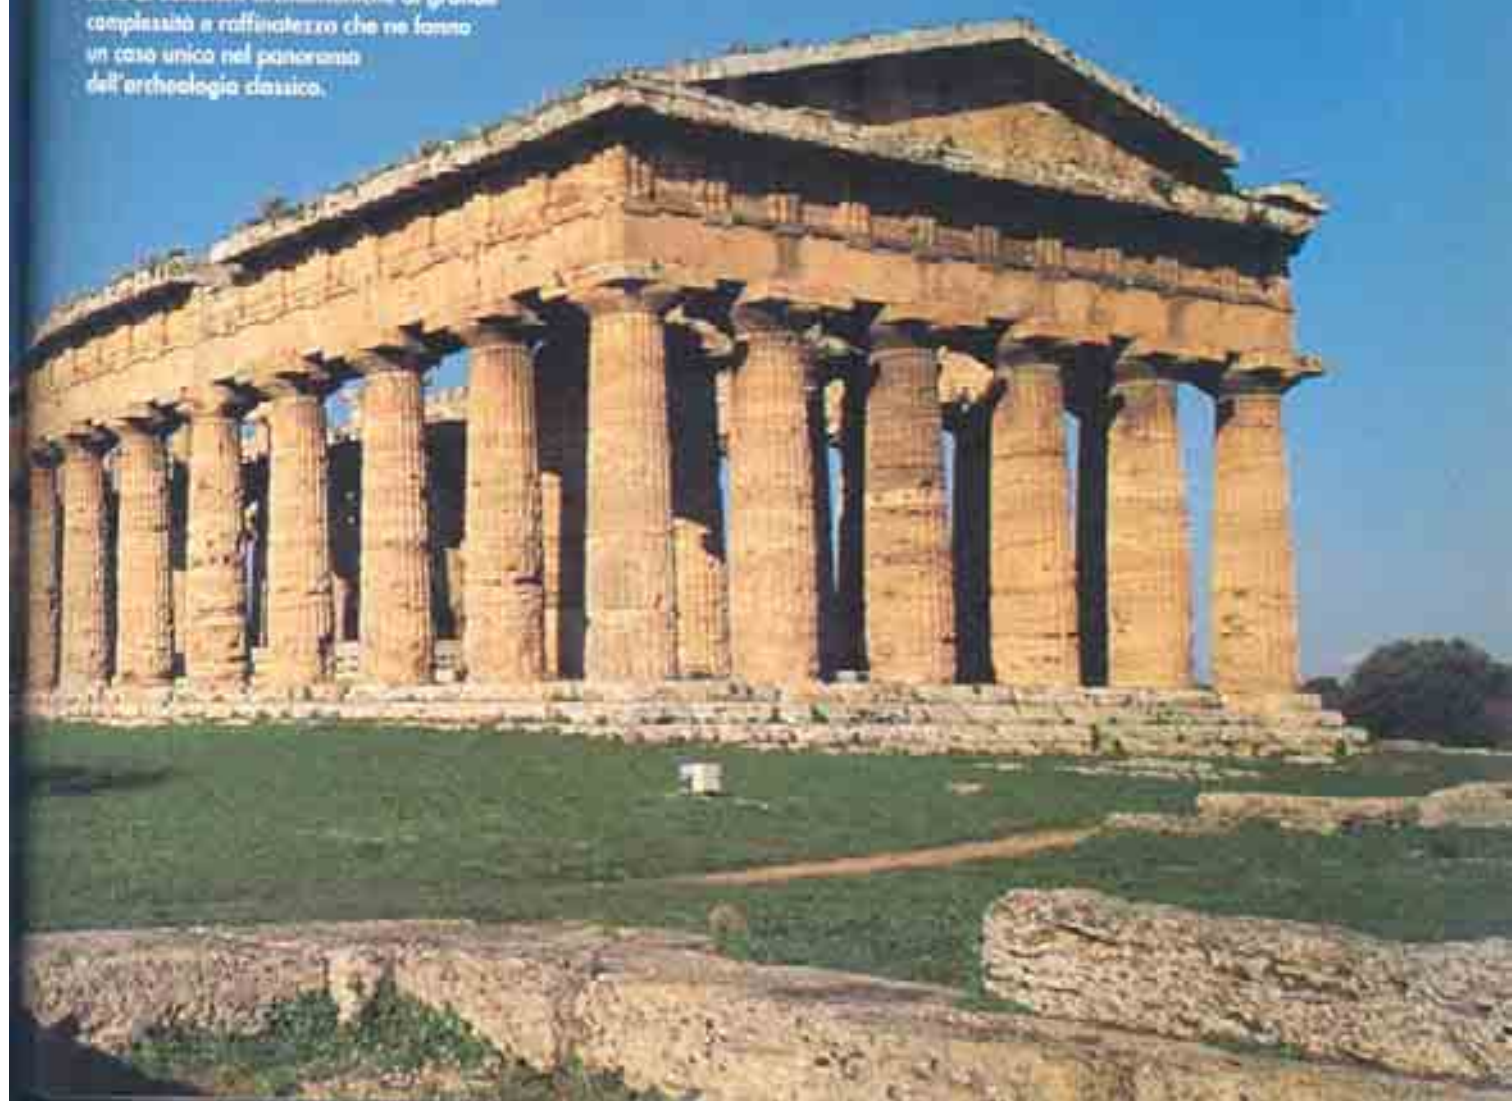
In basso: veduta generale del cosiddetto tempio di Nettuno, costruito verso la metà del V secolo a.C. e considerato tra gli esempi più alti dell'architettura greca in Occidente. Il monumento presenta una serie di soluzioni architettoniche di grande complessità e raffinatezza che ne fanno un caso unico nel panorama dell'archeologia classica.

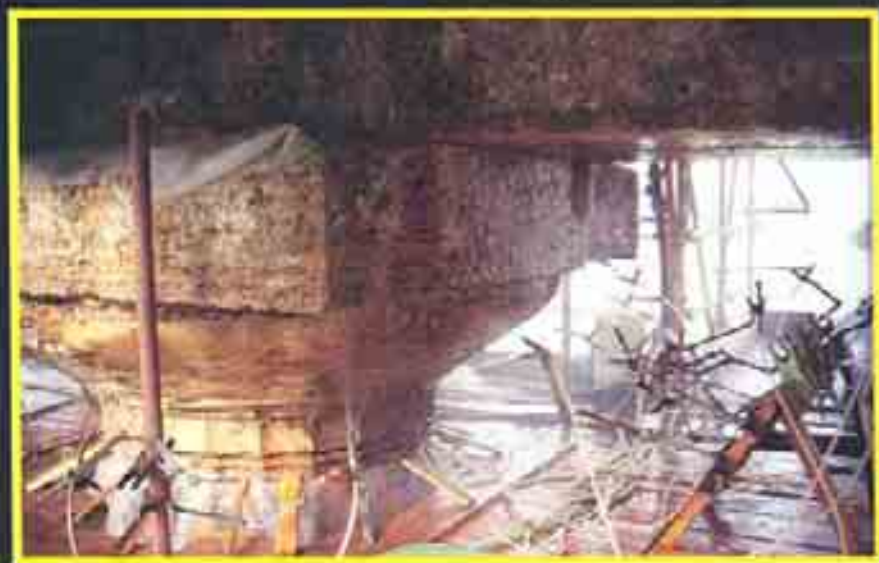
Pulitura delle superfici con un sistema di acqua nebulizzata.

L'aspetto dorato del luogo sacro, dopo la caduta quasi totale di intonaci, malte e pigmenti colorati, fa ormai parte dell'immagine storizzata dell'edificio, ed è stato accuratamente preservato: si è evitato, quindi, di ricorrere a drastiche e sicuramente più rapide puliture mediante abrasivi (le ben note, radicali «sabbature»). Molti degli interventi e particolari tecnici che abbiamo elencato sono attualmente in corso di analisi e, in molti casi, risultano di non facile interpretazione, sia per la loro complessità tecnica, sia per la rarità degli studi specifici: è proprio l'assenza di materiale di confronto, in simili casi, a guidare i restauratori e gli studiosi della tecnologia antica verso nuovi orizzonti di studio e approfondimento tecnico.

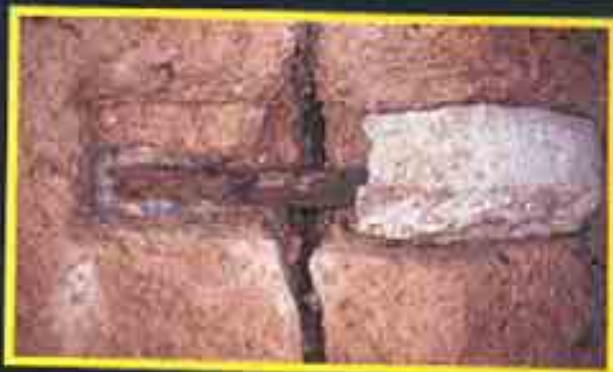
Un esempio dei precedenti trattamenti di restauro: si vedono le grappe di bronzo usate come sistemi di ancoraggio tra i blocchi.

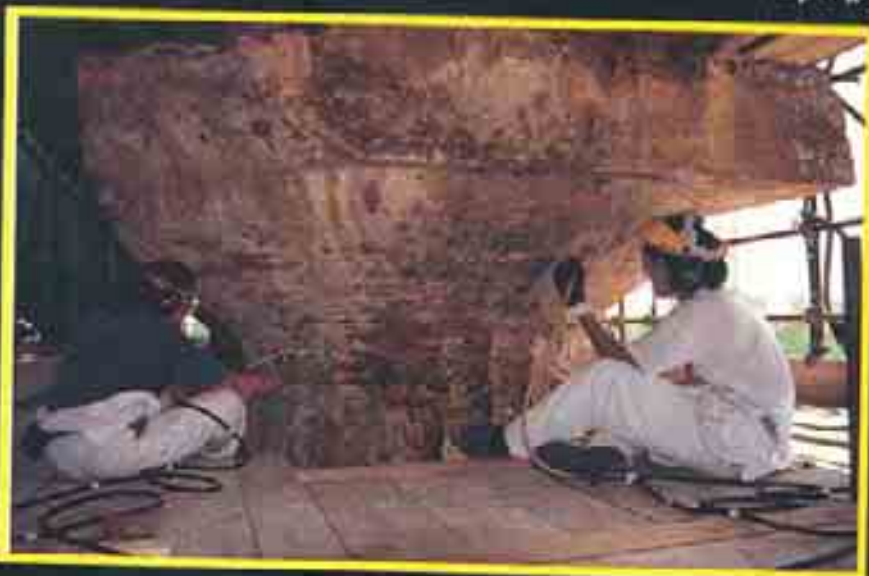
Un momento della pulitura con strumenti micropneumatici di precisione.

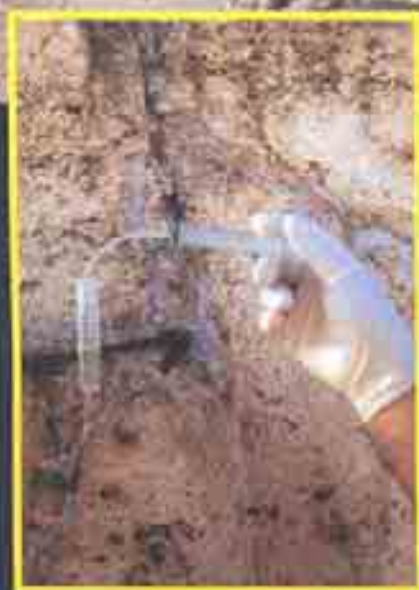
Un intervento di incollaggio di scaglie e frammenti sulla superficie.

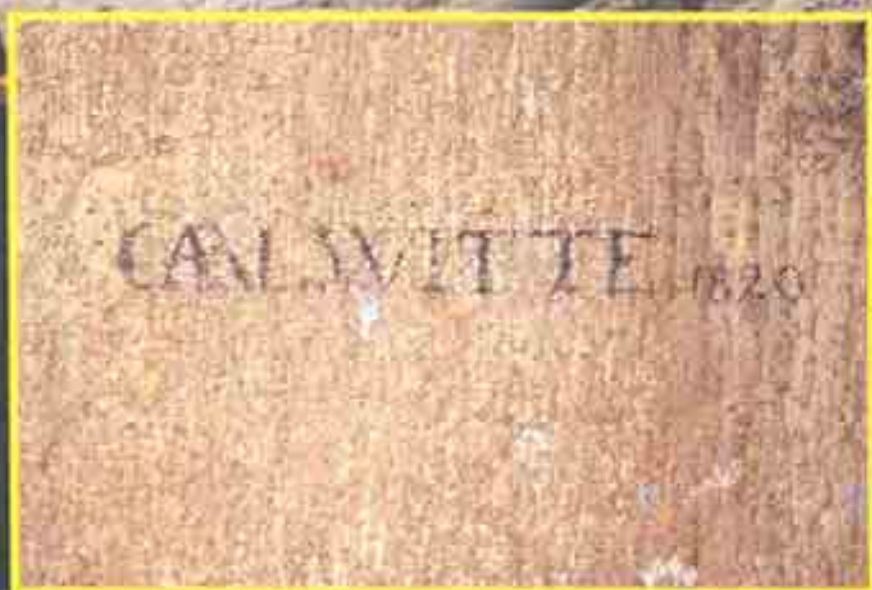
Una firma del 1820 sul travertino testimonia la volontà dei visitatori del Grand Tour a Paestum di lasciare una traccia del loro passaggio.

facilità, non senza, a volte, scarpellare la pietra che lo ospitava. Nelle murature sono leggibili i segni di distacchi e cedimenti, molti dei quali probabilmente causati da fenomeni naturali quali fulmini (come avvenne sul lato ovest) o terremoti. Segni umani, invece, sono firme a matita o a carboncino lasciate da chi, mosso da curiosità e amore per l'esotico e l'antico, si arrampicò in passato sull'edificio (abbiamo documentato iscrizioni che portano le date del 1820-1821). Vi sono anche i segni di riparazioni tentate, con diversi gradi di successo, almeno a partire dal XIX secolo, come grandi grappe in ferro e in bronzo, applicate a ricucire gravi lesioni tra i blocchi; e non mancano esempi di reintegrazioni ben riuscite effettuate con malte e frammenti di travertino.

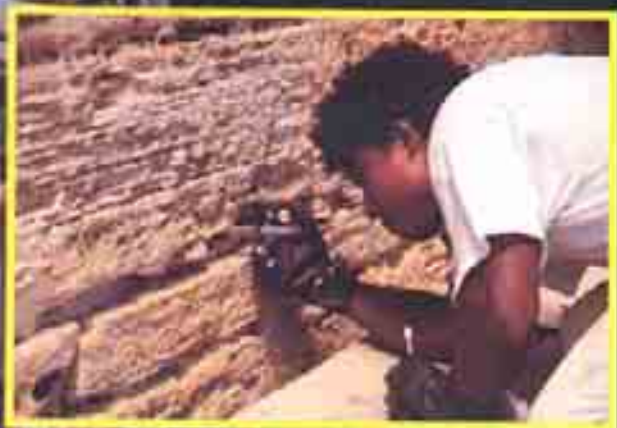
Qui sopra: una fase del restauro: lo stuccatore delle lacune del travertino.

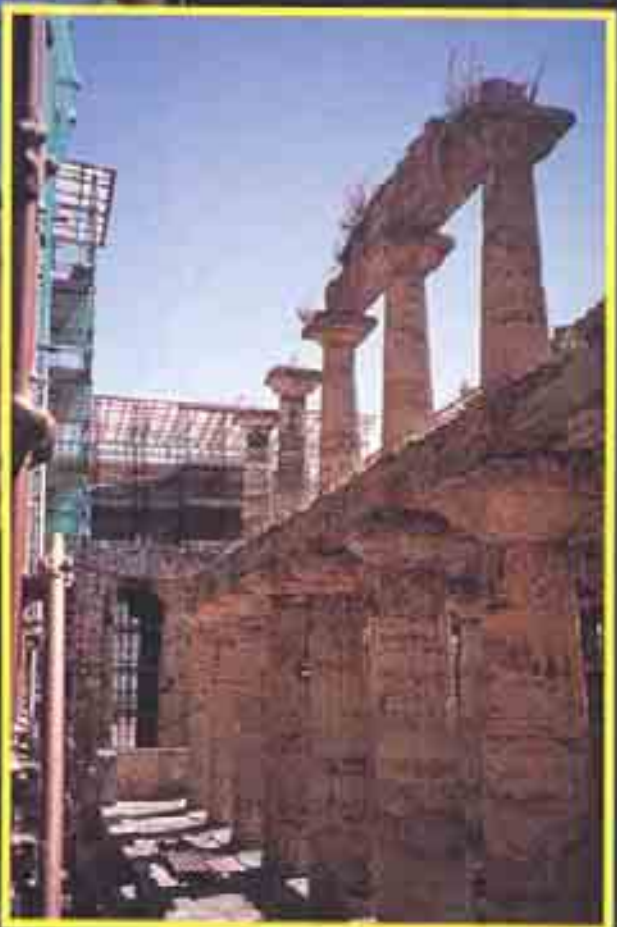
A destra: l'interno del tempio con una delle due file di colonne a doppio ordine.
