Estátua da Rotunda volta à luz do dia esta semana

Um bronze invejável

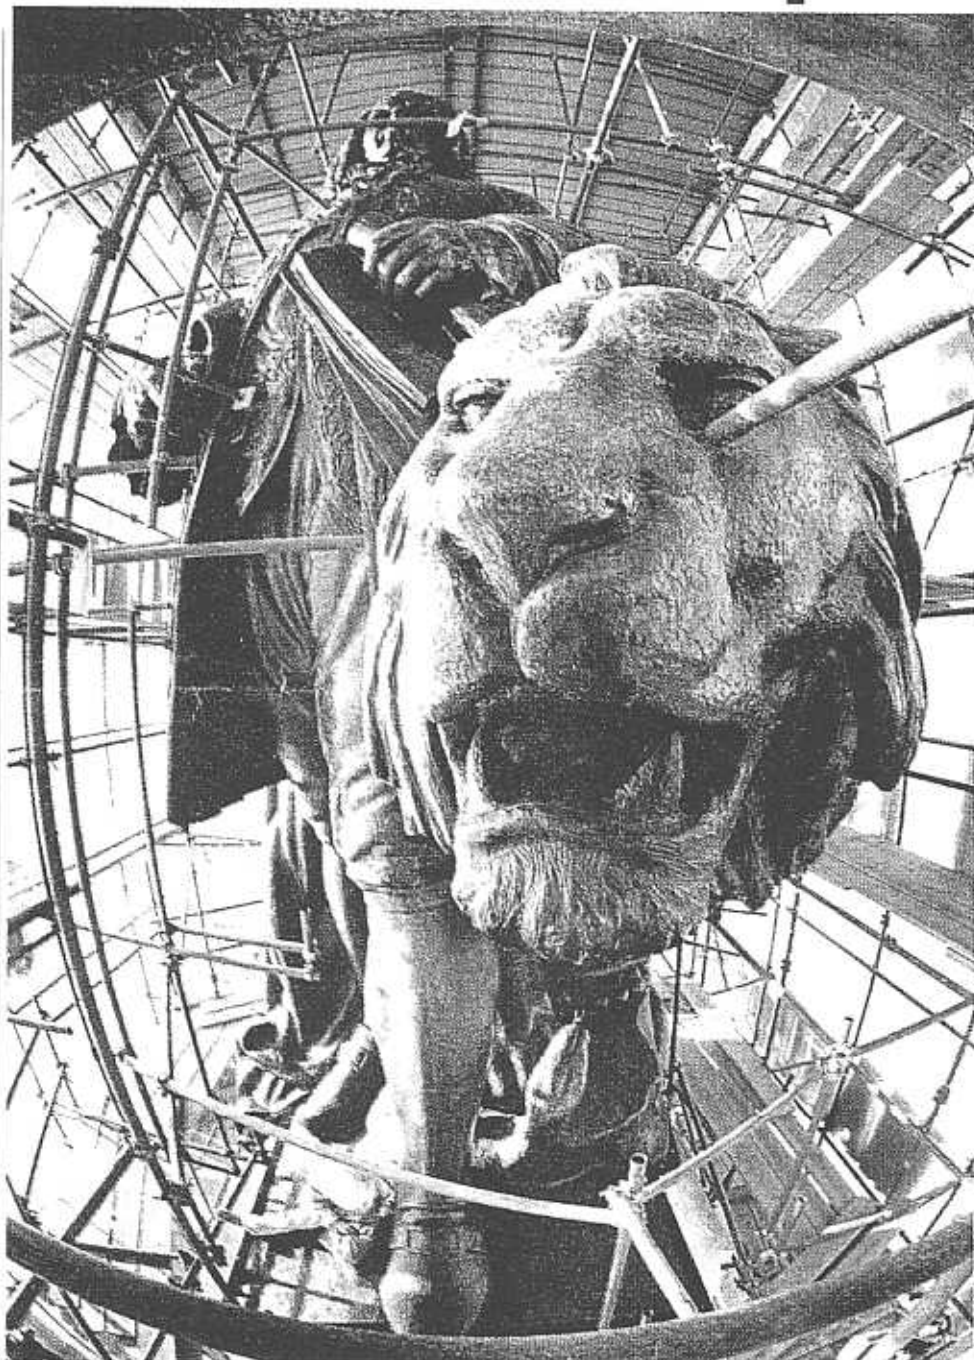
■ Após seis meses de clausura, Sebastião José e seu parceiro leonino regressam, esta semana, à luz do dia. Com um «bronze» invejável, fruto do trabalho que a equipa da Nova Conservação lhe devotou. Um novo fôlego para o sexagenário monumento a Pombal, no rescaldo desta sua primeira megaoperação de restauro.
