Zimório da Sé de Évora “foi ao dentista”

Especialistas trabalharam na torre da catedral alentejana durante meio ano para travar degradação do granito

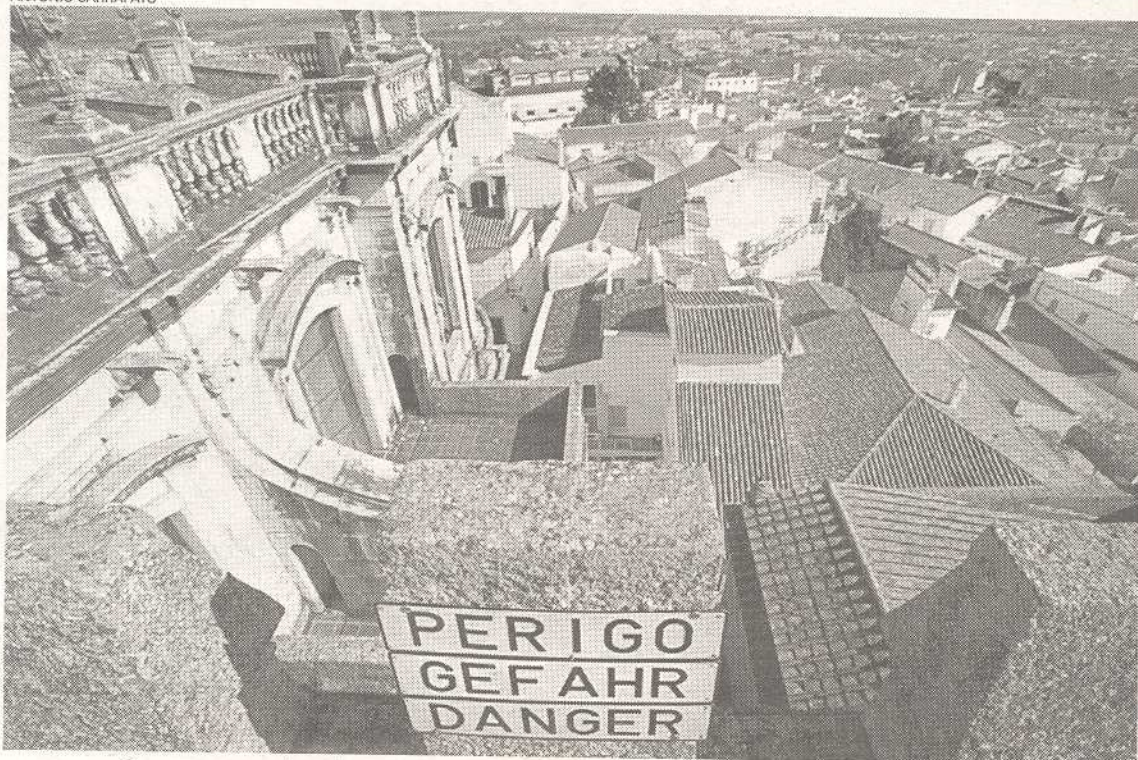
O monumento alentejano começa a ser destapado para satisfação dos habitantes e turistas

no exterior, antes de abordarem a consolidação da pedra e a limpeza das juntas. Num minucioso “trabalho de dentista”, como diz Salema, retiraram as argamassas sem coesão ou impróprias, usadas em anteriores restauros, e substituíram-nas. Também foram substituídos alguns blocos de granito e resolvidas “situações pontuais” de desalinhamento de pedras e fracturas. Toda a superfície foi protegida com a aplicação de um hidrófugo, substância que preserva da humidade.

A intervenção chegou ao fim “dentro dos prazos”, como sublinha Sofia Salema, ao cabo de seis meses. Agora os andaimes estão a ser desmontados, abatem-se as redes de protecção e o zimório reaparece, de cara lavada. A maior parte dos passantes não nota, ao olhar de baixo, uma grande diferença, mas quase todos se congratulam por ver ressurgir a silhueta familiar da velha torre.
