# Sé de Évora

## Intervenção de conservação do zimbório

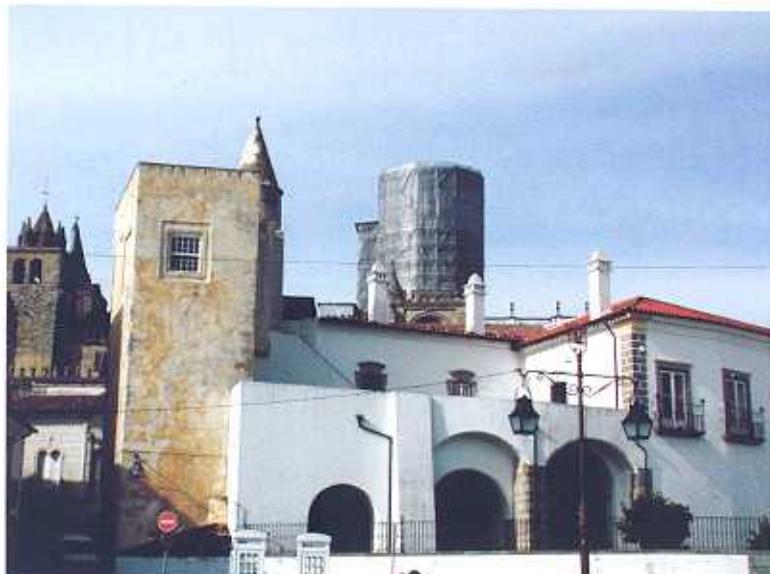
2. Vista do zimbório durante a intervenção  
Nova Conservação, Lda.

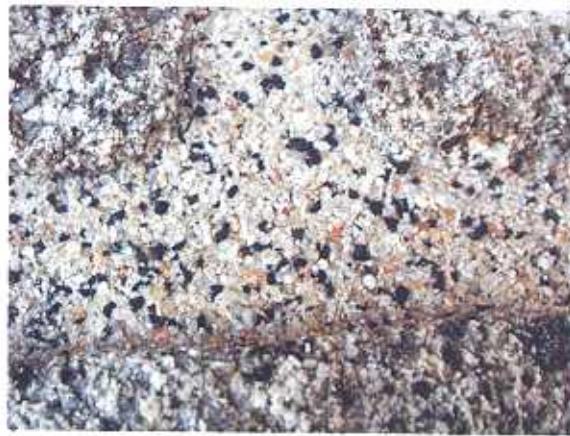
Embora a estrutura do zimbório apresentasse boas condições estáticas, existiam contudo zonas pontuais em evidentes condições de estabilidade precária. Neste conjunto de actividades integramos aspectos relacionados com problemáticas de âmbito estrutural, quer macro, quer microestrutural das superfícies, que

implicaram acções de colagem, fixação ou reposição de elementos.

Ao nível da superfície evidenciava-se uma situação de destaque de pequenos fragmentos e lascas de material pétreo, mais acentuado nos blocos de granito amarelo e com maior expressão nas superfícies expostas a Sul. Os elementos recolhidos foram, após as fases de limpeza, recolocados com resina epoxidica, à qual foi adicionada, quando necessário, sílica micronizada, como componente tixotrópico, e as linhas de fractura preenchidas com argamassa à base de C30 e inertes finas, como APS50.

No caso de peças instáveis de maior dimensão, fracturadas e/ou deslocadas, foi efectuada a consolidação e reforço após prévia desmontagem. Os pináculos dos torreões encontravam-se soltos e/ou fracturados, verificando-se a existência de espiões internos em ferro fortemente mineralizado, que ligavam as últimas duas a três peças. Com a desmontagem, que implicou a remoção das terceira e quarta pedras finais, alterou-se o sistema de ancoragem, substituindo-se os espiões de ferro por varão rosado de aço inox 304, fixos com um sistema misto de resina epoxidica e argamassa. Sempre que possível, foram utilizados os furos preexistentes nas peças. As pedras já fracturadas foram coladas e reforçadas com pequenos grampos, também de aço inox.
